ARTIKEL RISETURL artikel: <http://jurnal.ft.umi.ac.id/index.php/losari/article/view>**Identifikasi Permukiman Kumuh
Studi Kasus: Kawasan Pannampu, Kecamatan Tallo, Kota Makassar****Riska Damayanti¹, Muh. Ansyari Syamsuddin², Muh. Alfacmy Nurawal³**¹Program Studi Perencanaan Wilayah dan Kota, Fakultas Teknik, Universitas Muhammadiyah Makassar²Program Studi Perencanaan Wilayah dan Kota, Fakultas Teknik, Universitas Muhammadiyah Makassar³Program Studi Perencanaan Wilayah dan Kota, Fakultas Teknik, Universitas Muhammadiyah Makassar
rizekadamayanti109@gmail.com¹, muhansyarish@gmail.com², alfacmy.muhammad@gmail.com³,

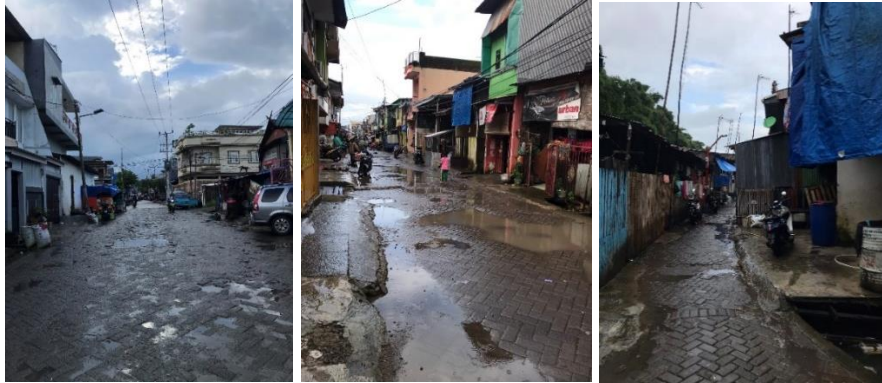
Untuk kondisi jalan lingkungan yang ada di kawasan kumuh Pannampu menggunakan jenis jalan peving yang di mana kondisinya sudah sangat buruk (bergelombang) sedangkan untuk cakupan jalan sendiri masih banyak area yang tidak terlayani jaringan jalan.

Gambar 1. Kondisi Jalan Lingkungan
 (sumber: dokumentasi penulis, 2019)

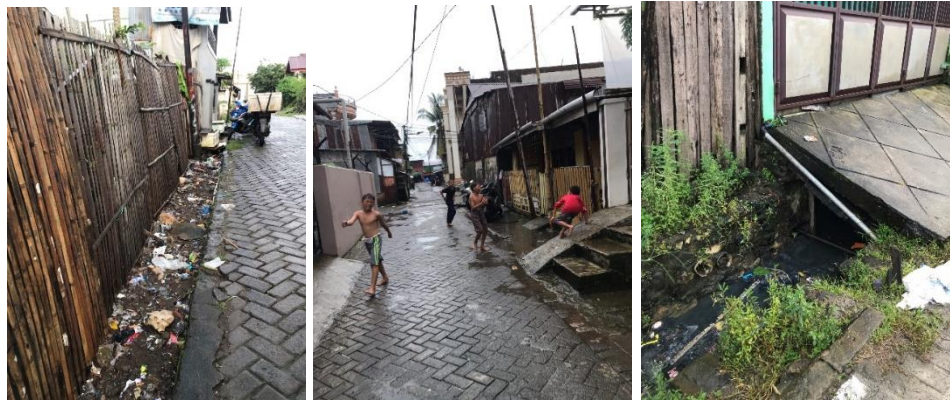
Untuk kondisi drainase yang ada di kawasan kumuh Pannampu aliran limpasan airnya kurang bagus mengalir air, di karenakan kondisi drainasenya banyak yang rusak dan banyak pula yang tertutup d karenakan banyak orang yang melakukan pembangunan di atas drainase dan banyak pula orang yang membuang sampahnya di drainase.

Gambar 2. Kondisi Drainase
(sumber: dokumntasi penulis, 2021)

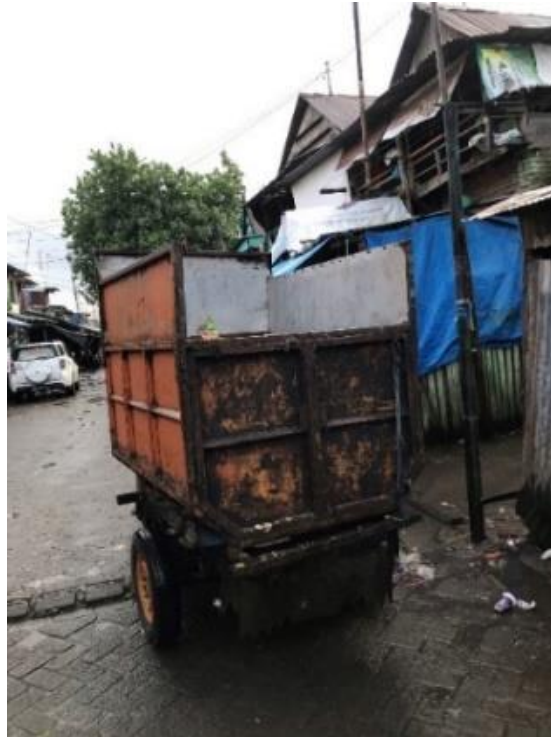
Untuk pengolahan sampah sendiri yang ada di kawasan kumuh Pannampu menggunakan motor pengangkut sampah yang beroperasi setiap harinya. Jadi masyarakat di kawasan pannampu menyimpan sampahnya di depan rumahnya masing-masing dan sebagian pula mengumpulkannya di ujung jalan.

Gambar 3. Kondisi Pengeloan Persampahan
 (sumber: dokumentasi peneliti, 2021)
